**Centro Universitário Feevale
Programa de Pós-Graduação em Gestão Tecnológica
Mestrado em Qualidade Ambiental**

**Arroio Pampa: Condição Atual e Sua Contribuição
Para as Águas do Rio dos Sinos**

Dissertação apresentada ao Programa de Pós-Graduação em Gestão Tecnológica como parte dos requisitos para a obtenção do título de mestre em Gestão Tecnológica: Qualidade Ambiental

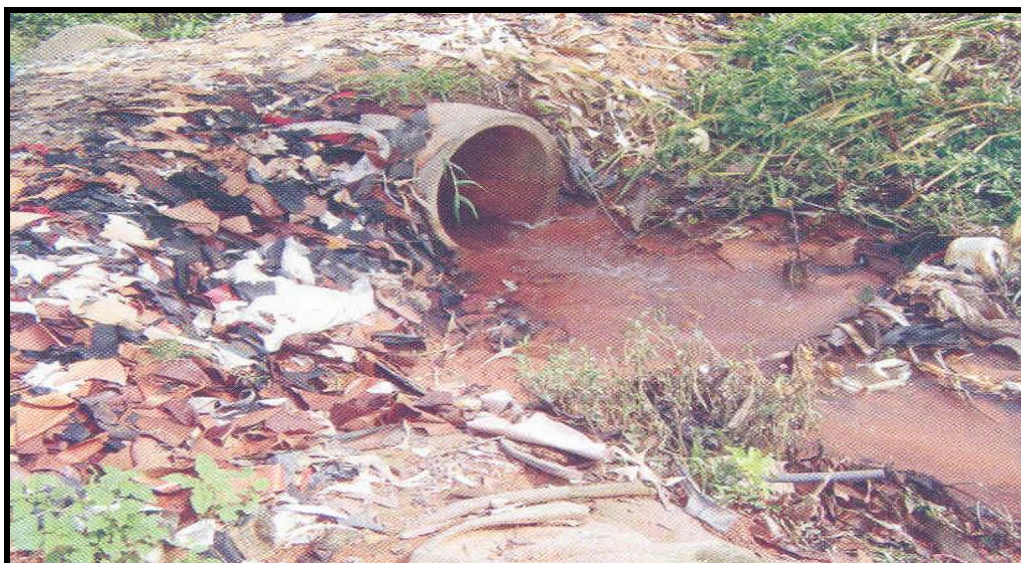
Figura 6 – Escoamento urbano contribuinte do Arroio Pampa.

A contaminação das águas do arroio Pampa por cromo, também pode ter como contribuinte o resíduo sólido oriundo da indústria calçadista muitas vezes lançado em suas margens como pode ser visto na Figura 6.

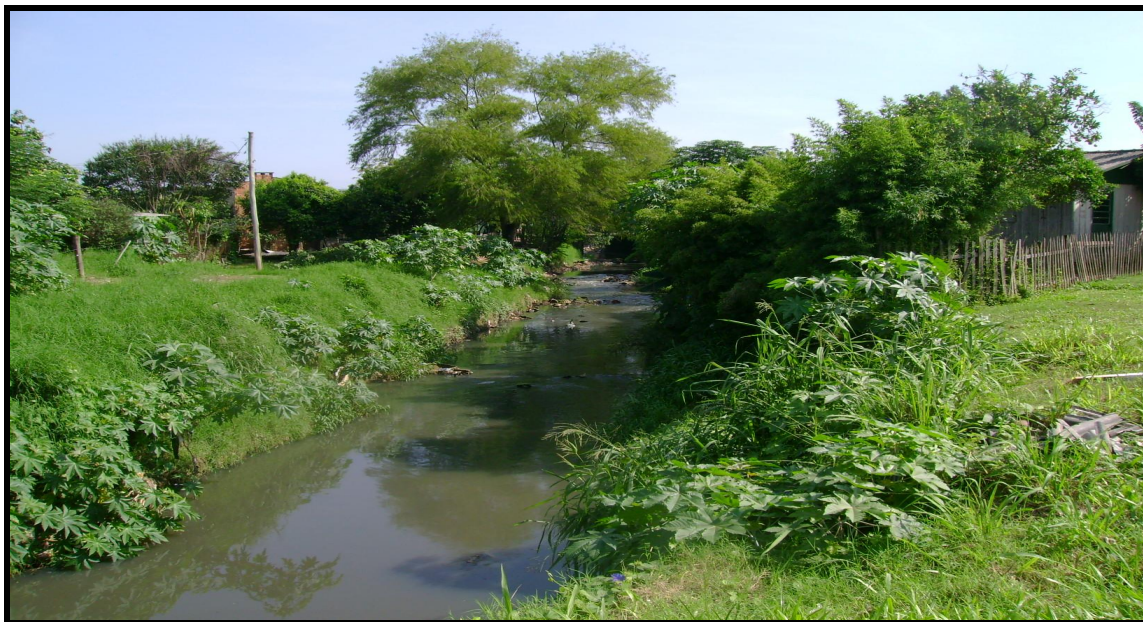
Figura 8 – Trecho médio do arroio Pampa, localizado no bairro de Canudos.

O percurso inicial do tronco principal é no sentido norte-sul e após o cruzamento com a rodovia estadual RS 239 no bairro São José, toma o sentido sudoeste até o bairro Canudos, onde novamente segue no sentido norte-sul. A Figura 8 mostra trecho médio do Pampa no bairro Canudos.

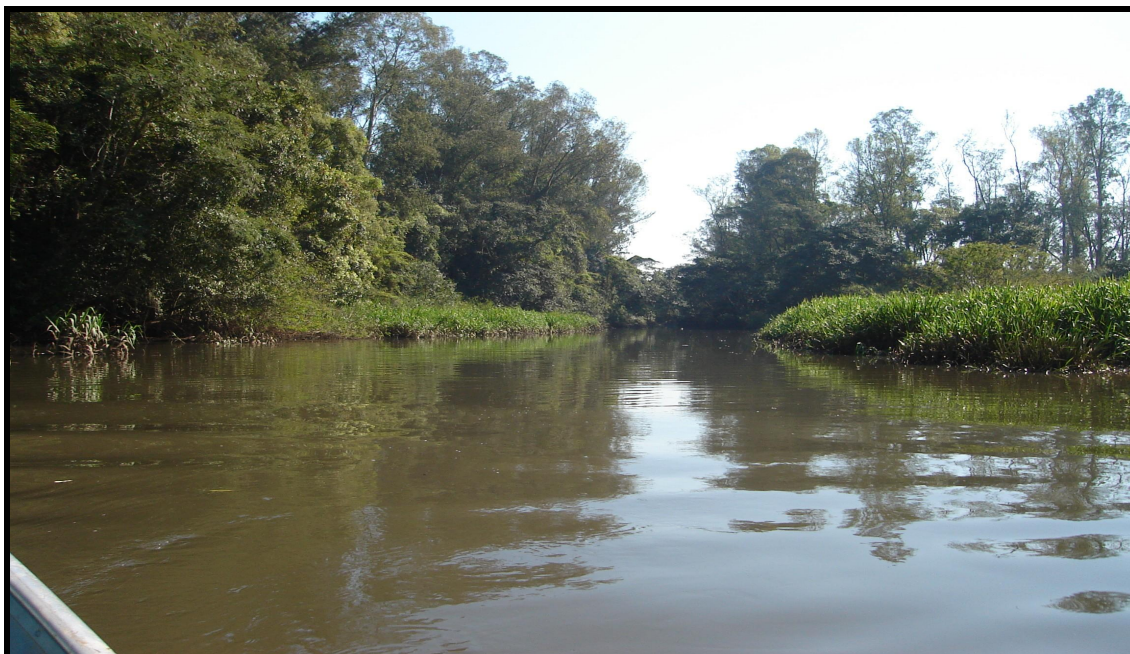
Figura 9 – Foz do arroio Pampa.

O arroio Pampa chega até o rio dos Sinos por canal construído em 1984. Na Figura 9 o encontro das águas do arroio Pampa com o Rio dos Sinos.

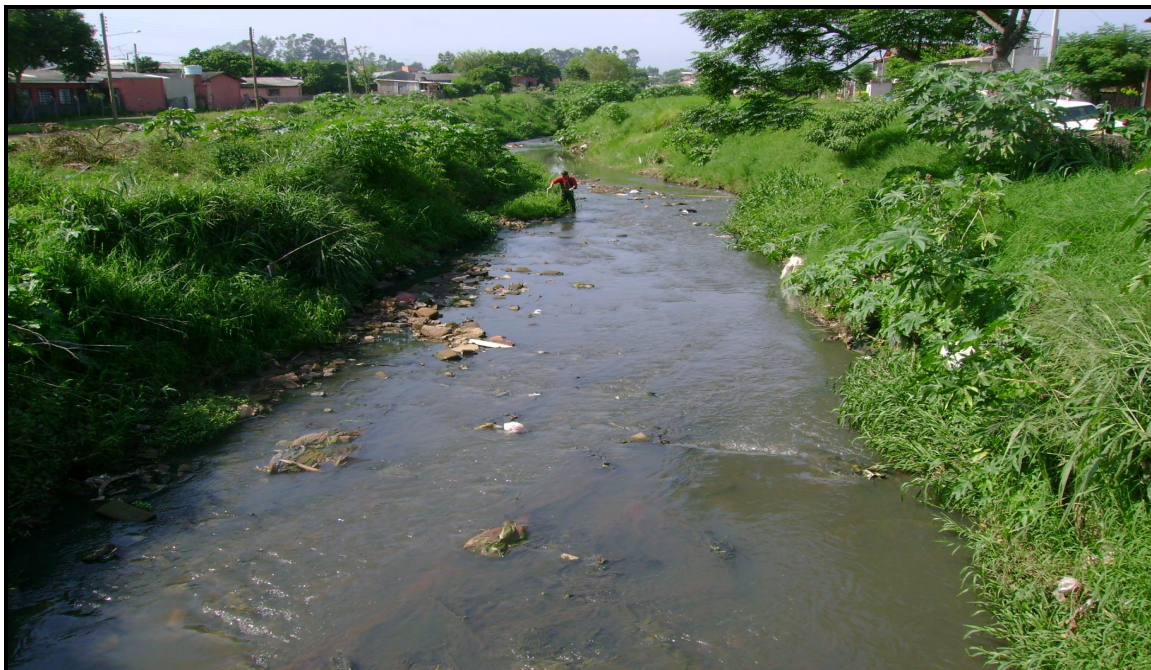
Figura 19 – Ponto de amostragem P2 (arroio Pampa).

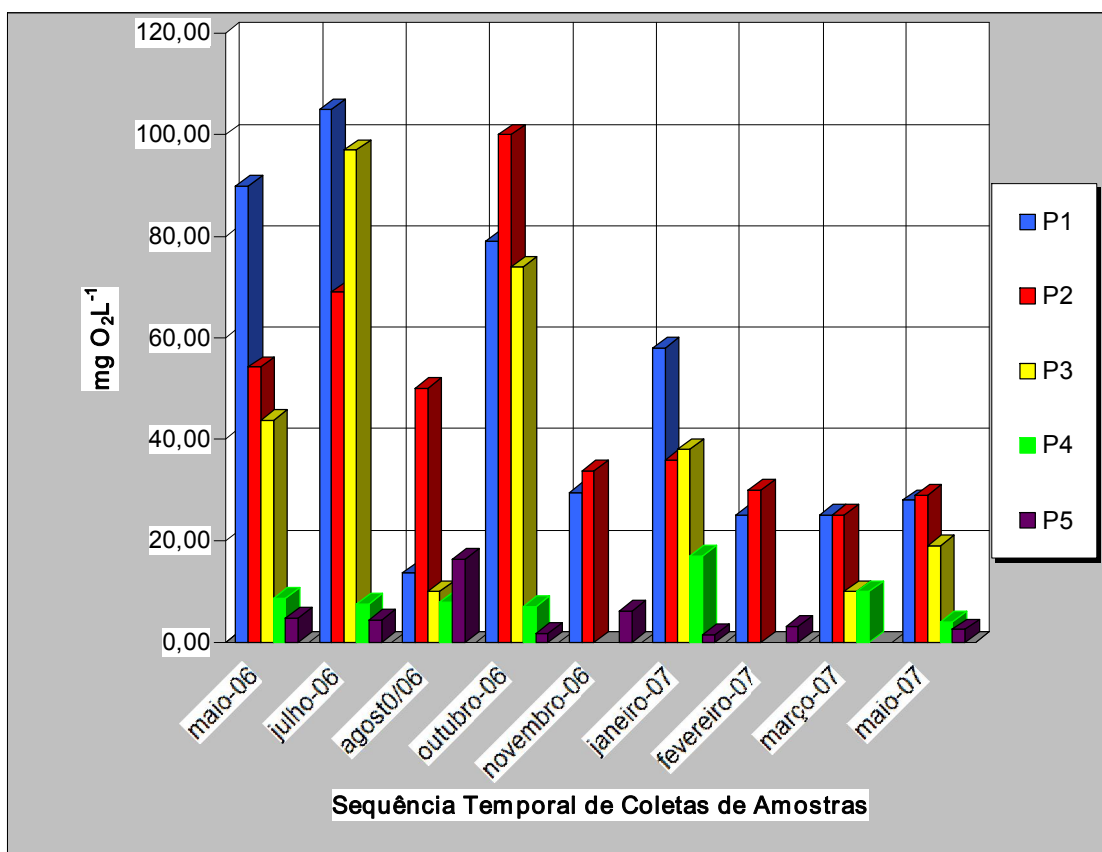
Figura 23 - Resultados para DBO₅ obtidos para os pontos P1, P2, P3, P4 e P5 durante o período monitorado.

Os resultados para o parâmetro DBO₅ apurados durante o monitoramento em todos os pontos analisados, são apresentados na Figura 23.

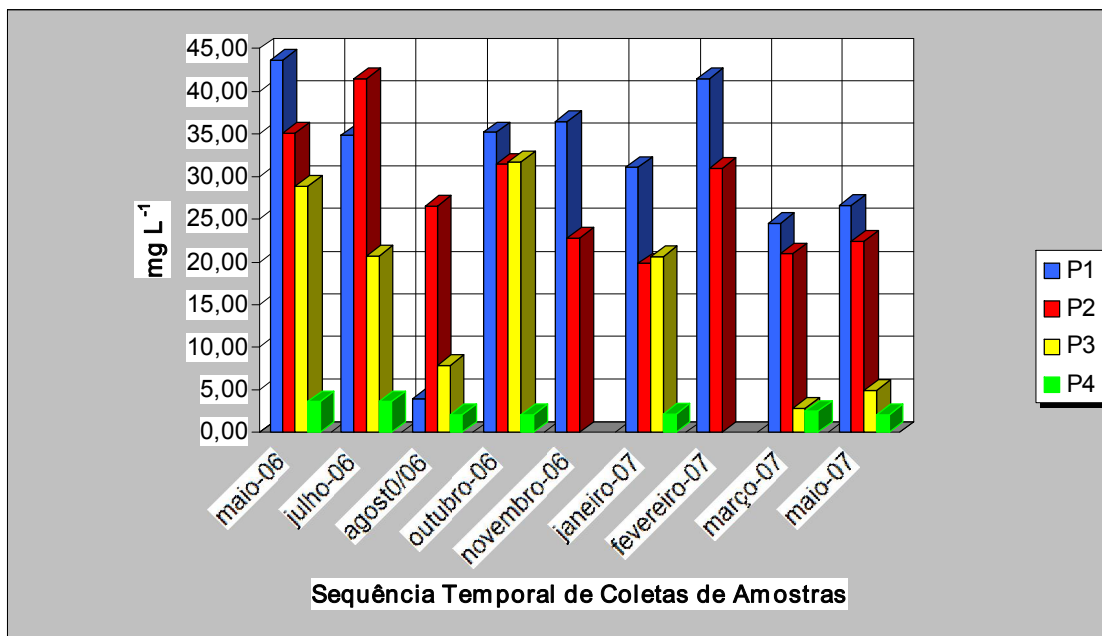
Figura 35 - Resultados para nitrogênio total obtidos durante o monitoramento dos pontos P1, P2, P3 e do ponto P4.

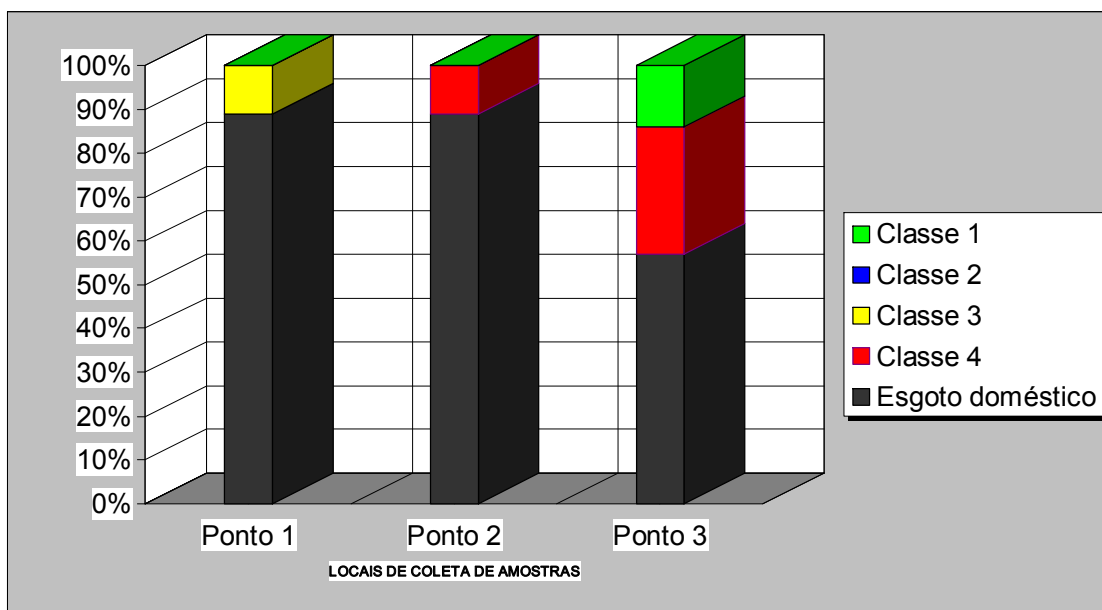
Figura 36 - Porcentagem de ocorrência por classes para o parâmetro nitrogênio total, para os pontos de amostragem P1, P2 e P3.

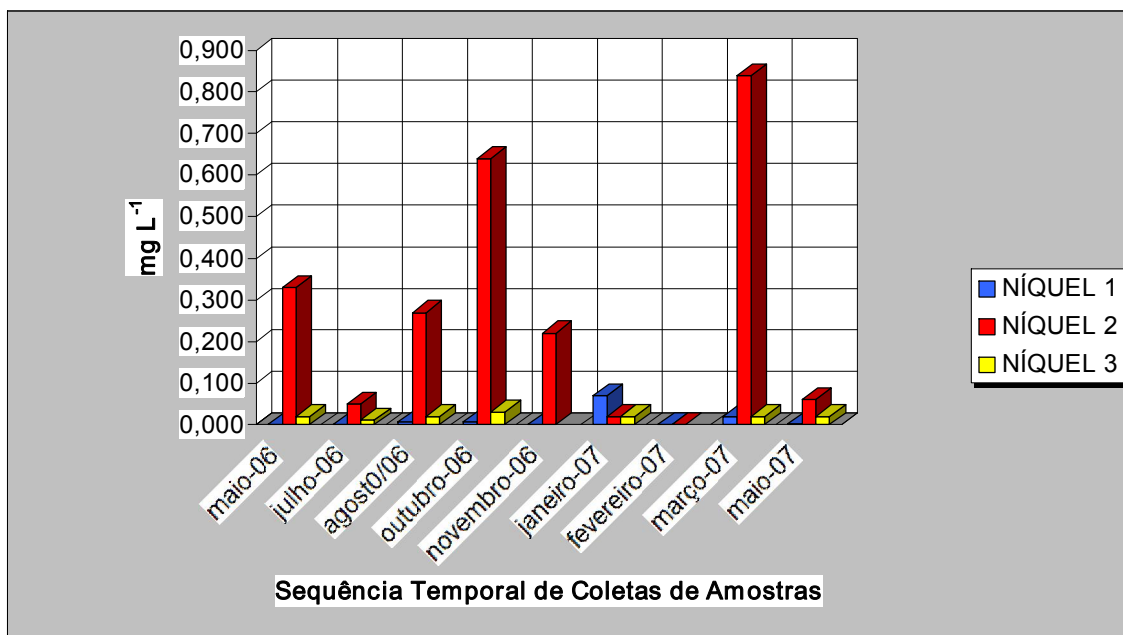
Figura 37 - Resultados de níquel total obtidos durante o monitoramento nos pontos P1, P2 e P3 no arroio Pampa. Limite de detecção para o parâmetro níquel é de 0,0058 mg L⁻¹

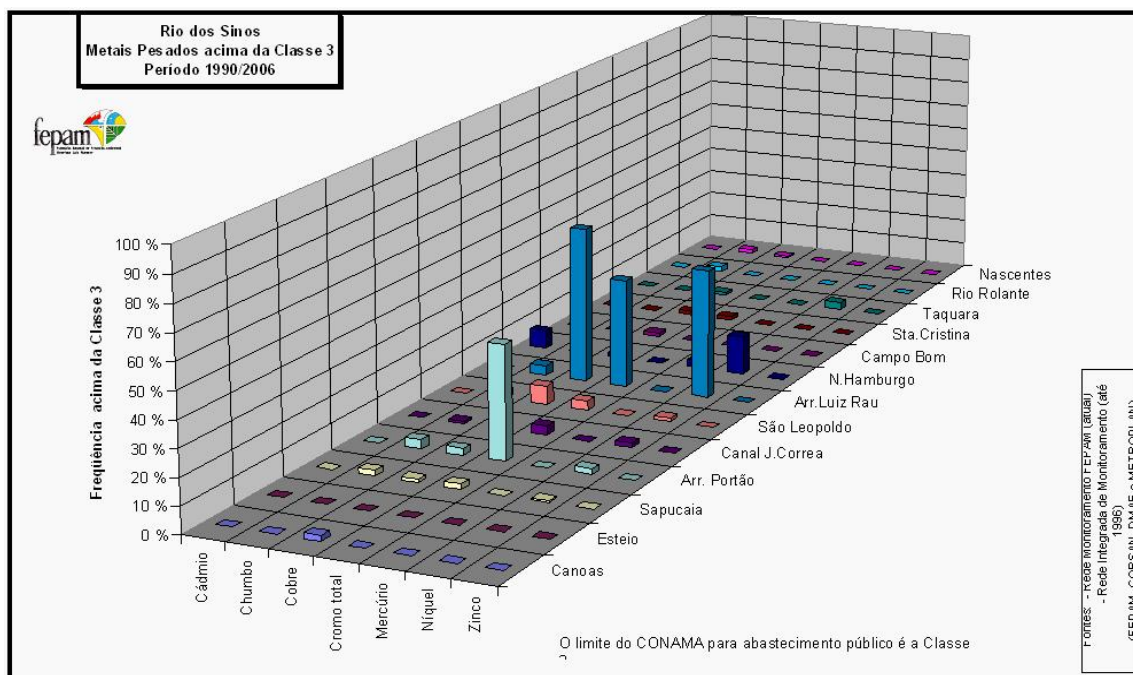
Figura 41 – Resultados do monitoramento realizado pela FEPAM para metais com incidência de teor acima do permitido para classe 3. Ponto de monitoramento no Rio dos Sinos, localizado na captação de água para consumo humano do município de Novo Hamburgo – RS.

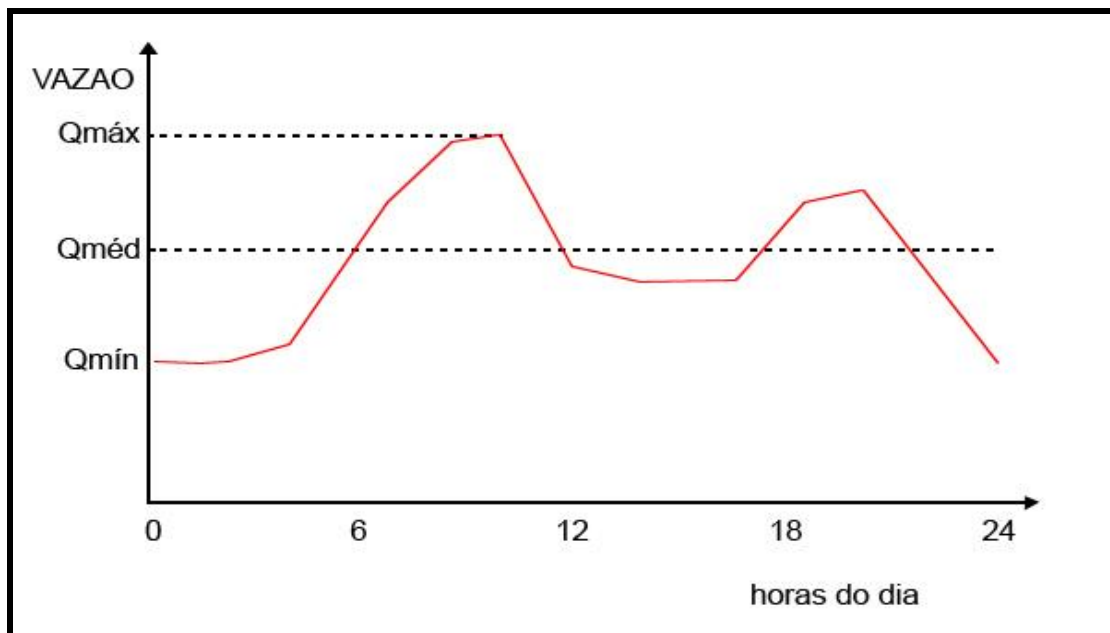
Figura 48 – Hidrograma típico de vazão do afluente de Estação de Tratamento de Esgoto doméstico.

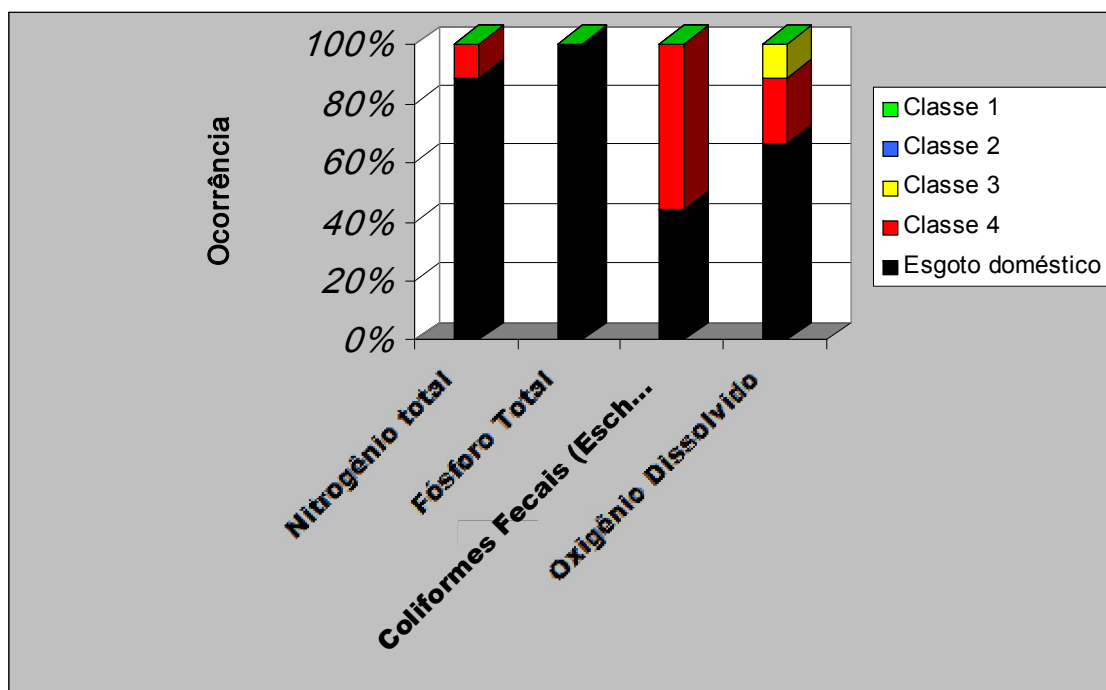
Figura 49 – Porcentagem de ocorrência para os parâmetros nitrogênio total, fósforo total, coliformes fecais (*Escherichia Coli*) e OD no ponto de monitoramento P2.
